Evolution de l'agglomération

Commeire

Commune d'Orsières, district d'Entremont, canton du Valais

ISOS
Inventaire des sites construits à protéger
en Suisse

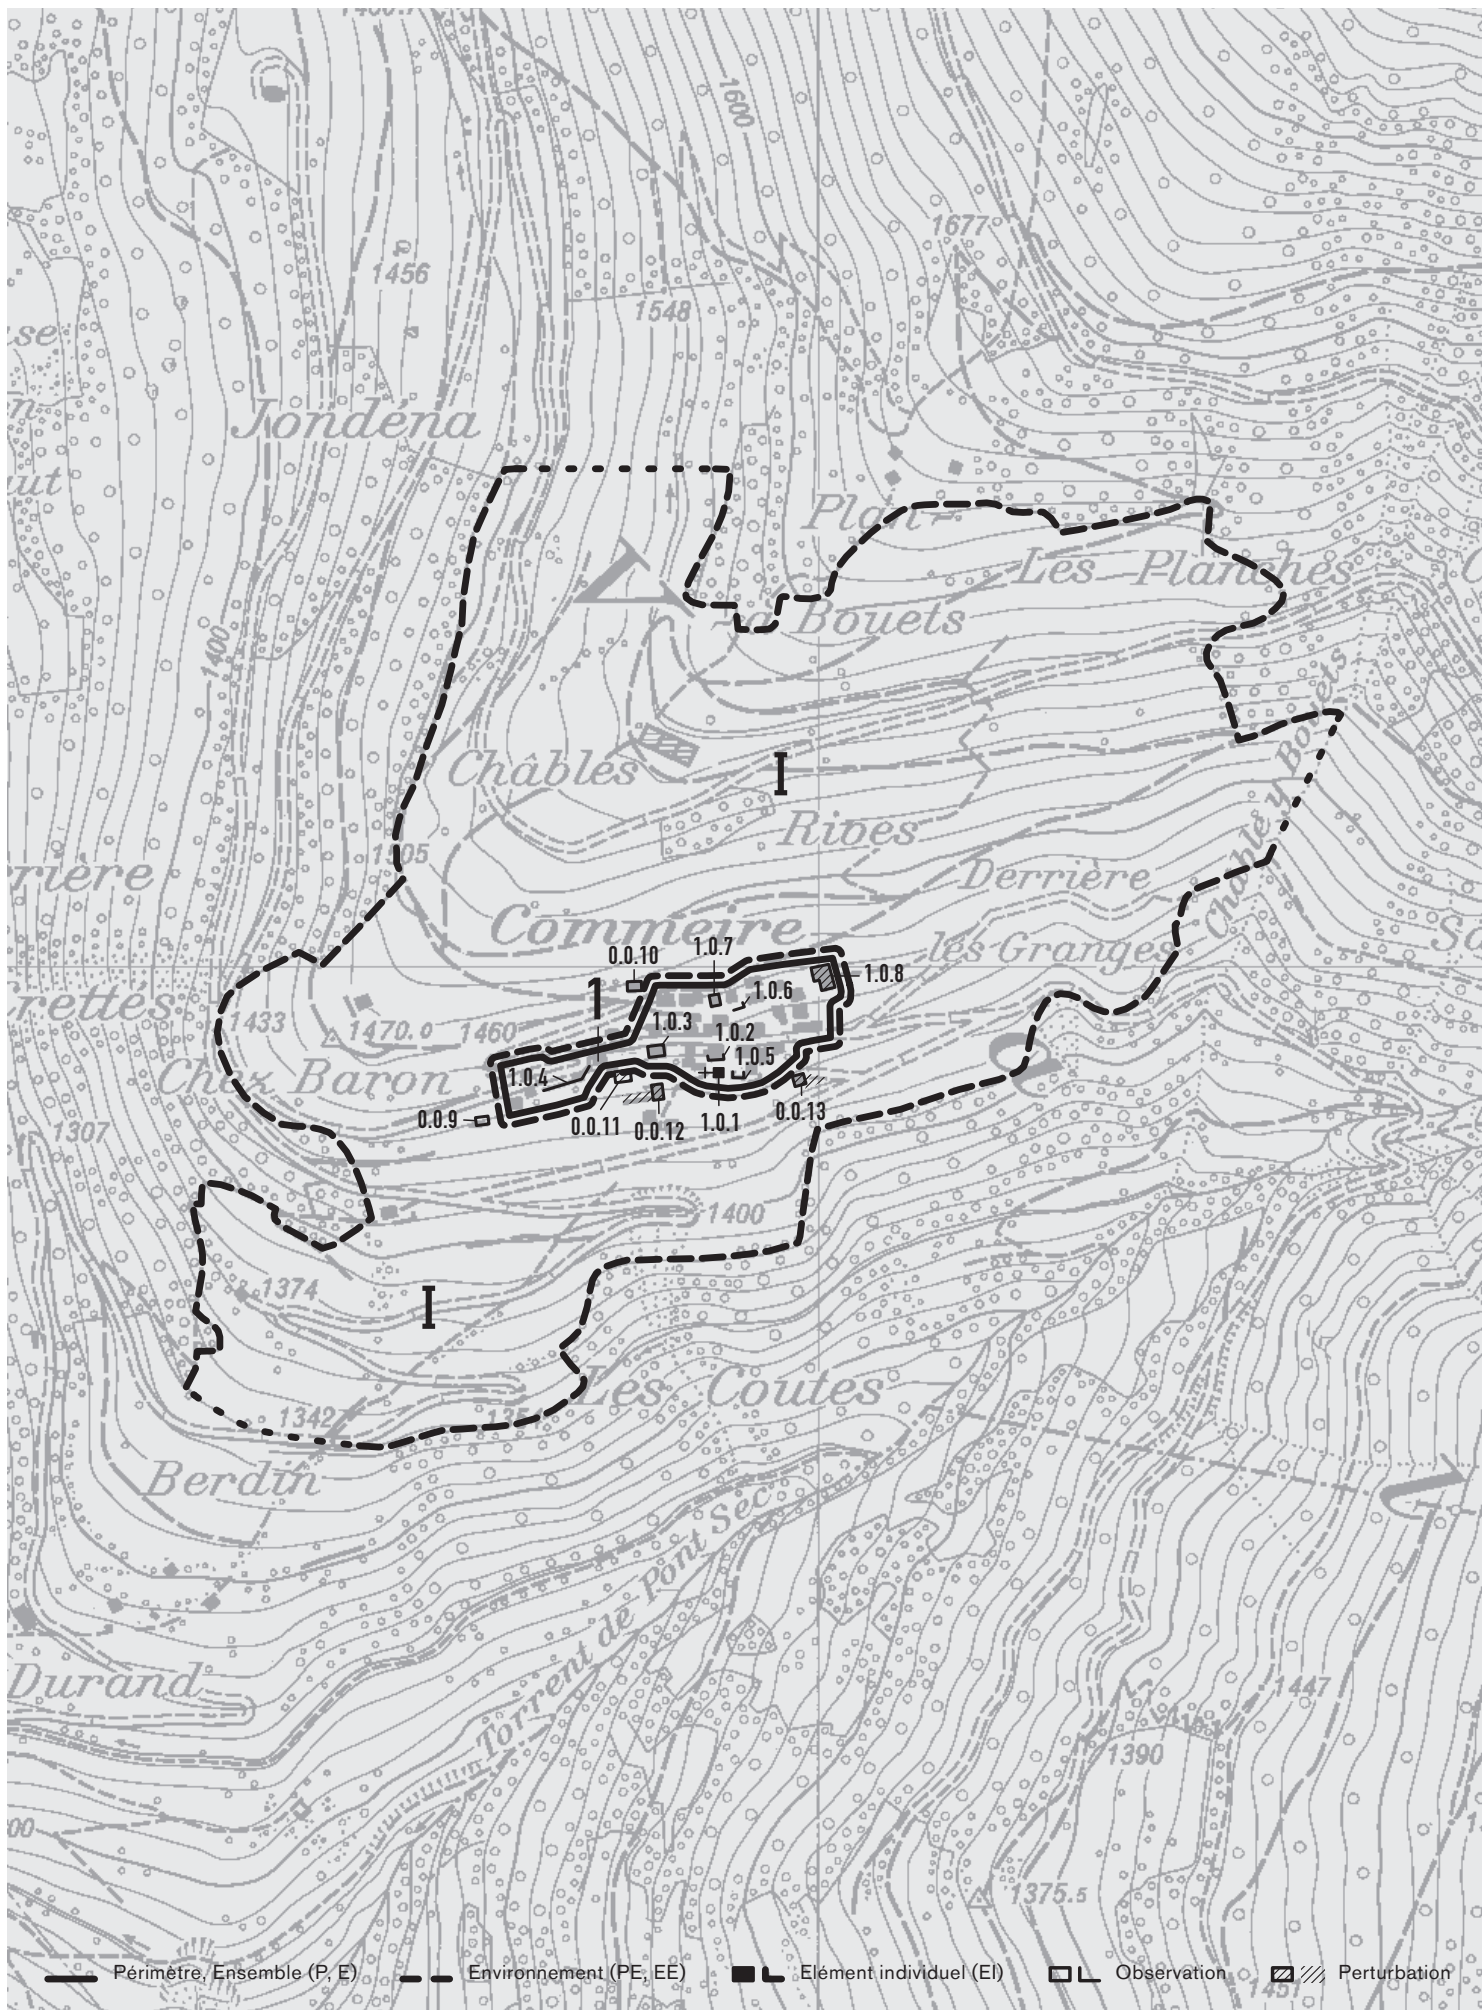
Type	Numéro	Désignation	Catégorie d'inventaire	Qualité spatiale	Qualité hist.-arch.	Signification	Obj. de sauvegarde	Observation	Perturbation	Photo n°
P	1	Agglomération historique, englobant toutes les constructions du site jusque vers 1975	A	×	×	×	A			1-9
PE	I	Près et champs escarpés cernant l'agglomération historique, délimités par la forêt	a			×	a			1-3
EI	1.0.1	Chapelle Saint-Théodule et Saint-Bernard-de-Mont-Joux édifée vers 1650 à la hauteur de l'ancien accès au site ; clocher à alvéole caractéristique				×	A			1

1.0.2	Véranda bricolée, postérieure à 1980, constituant un corps étranger						o		
	1.0.3	Habitation ancienne transformée ; toit asymétrique, couverture en Eternit, balcon latéral en béton, etc.						o

1.0.4	Mur de soutènement en béton, habillé de granit, supportant une terrasse à usage de parking ; 2 ^e moitié 20 ^e s.						o		
	1.0.5	Socles en maçonnerie ayant perdu leur dépendance, utilisés comme jardins et terrasses, en partie bétonnés						o

1.0.6	Mur, escaliers, fontaine en maçonnerie soutenant une voie secondaire, vers 1960 ; à opposer aux dispositifs vernaculaires du site						o		
	1.0.7	Habitation en granit et maçonnerie tranchant sur le tissu rural traditionnel par son traitement et ses balcons ; 1 ^{er} moitié 20 ^e s.						o

1.0.8	Transformation de deux constructions anciennes en habitations individuelles de taille disproportionnée ; traitement pastichant							o	
	0.0.9	Habitation récente à l'entrée de l'agglomération ; échelle juste et traitement modeste						o

0.0.10	Résidence secondaire sur l'arrière ; dépendance remontée sur un socle surdimensionné avec garage						o		
	0.0.11	Dépendance ancienne sur un socle en béton avec terrasse en porte-à-faux, menaçant la silhouette principale							o

0.0.12	Résidence secondaire implantée sur une terrasse retenue par un important mur de soutènement ; corps étranger							o	
	0.0.13	Chalet juché sur un socle en maçonnerie et terrasse latérale ; modification dramatique de la topographie							o

Recommandations

Eviter que le glissement en cours vers le tertiaire, lié à l'abandon de l'activité rurale traditionnelle, ne se traduise par des transformations niant la substance d'origine.

Empêcher, dans la mesure du possible, la disparition des dépendances, ce qui amoindrirait la cohésion spatiale de l'agglomération et la densité du tissu, qui font l'essentiel de ses qualités.

Interdire à tout prix de nouvelles implantations au premier plan de la silhouette principale, qui modifie-

raient de manière irréversible la structure du site et son image.
